PLAN ACCOMPAGNANT LE
CERTIFICAT DE LOCALISATION

REQUÉRANT: Monsieur Guillaume Caron
 DES CONSTRUCTIONS ÉRIGÉES SUR LE LOT:
 0 000 000
 CADASTRE:
 DU QUÉBEC
 CIRCONSCRIPTION FONCIÈRE:
 QUÉBEC
 MUNICIPALITÉ:
 VILLE DE REPÈRA
 DATES DES LEVÉS : X
 ÉCHELLE : 1:250

Certificat de localisation Rapport

LOT : 0 000 000

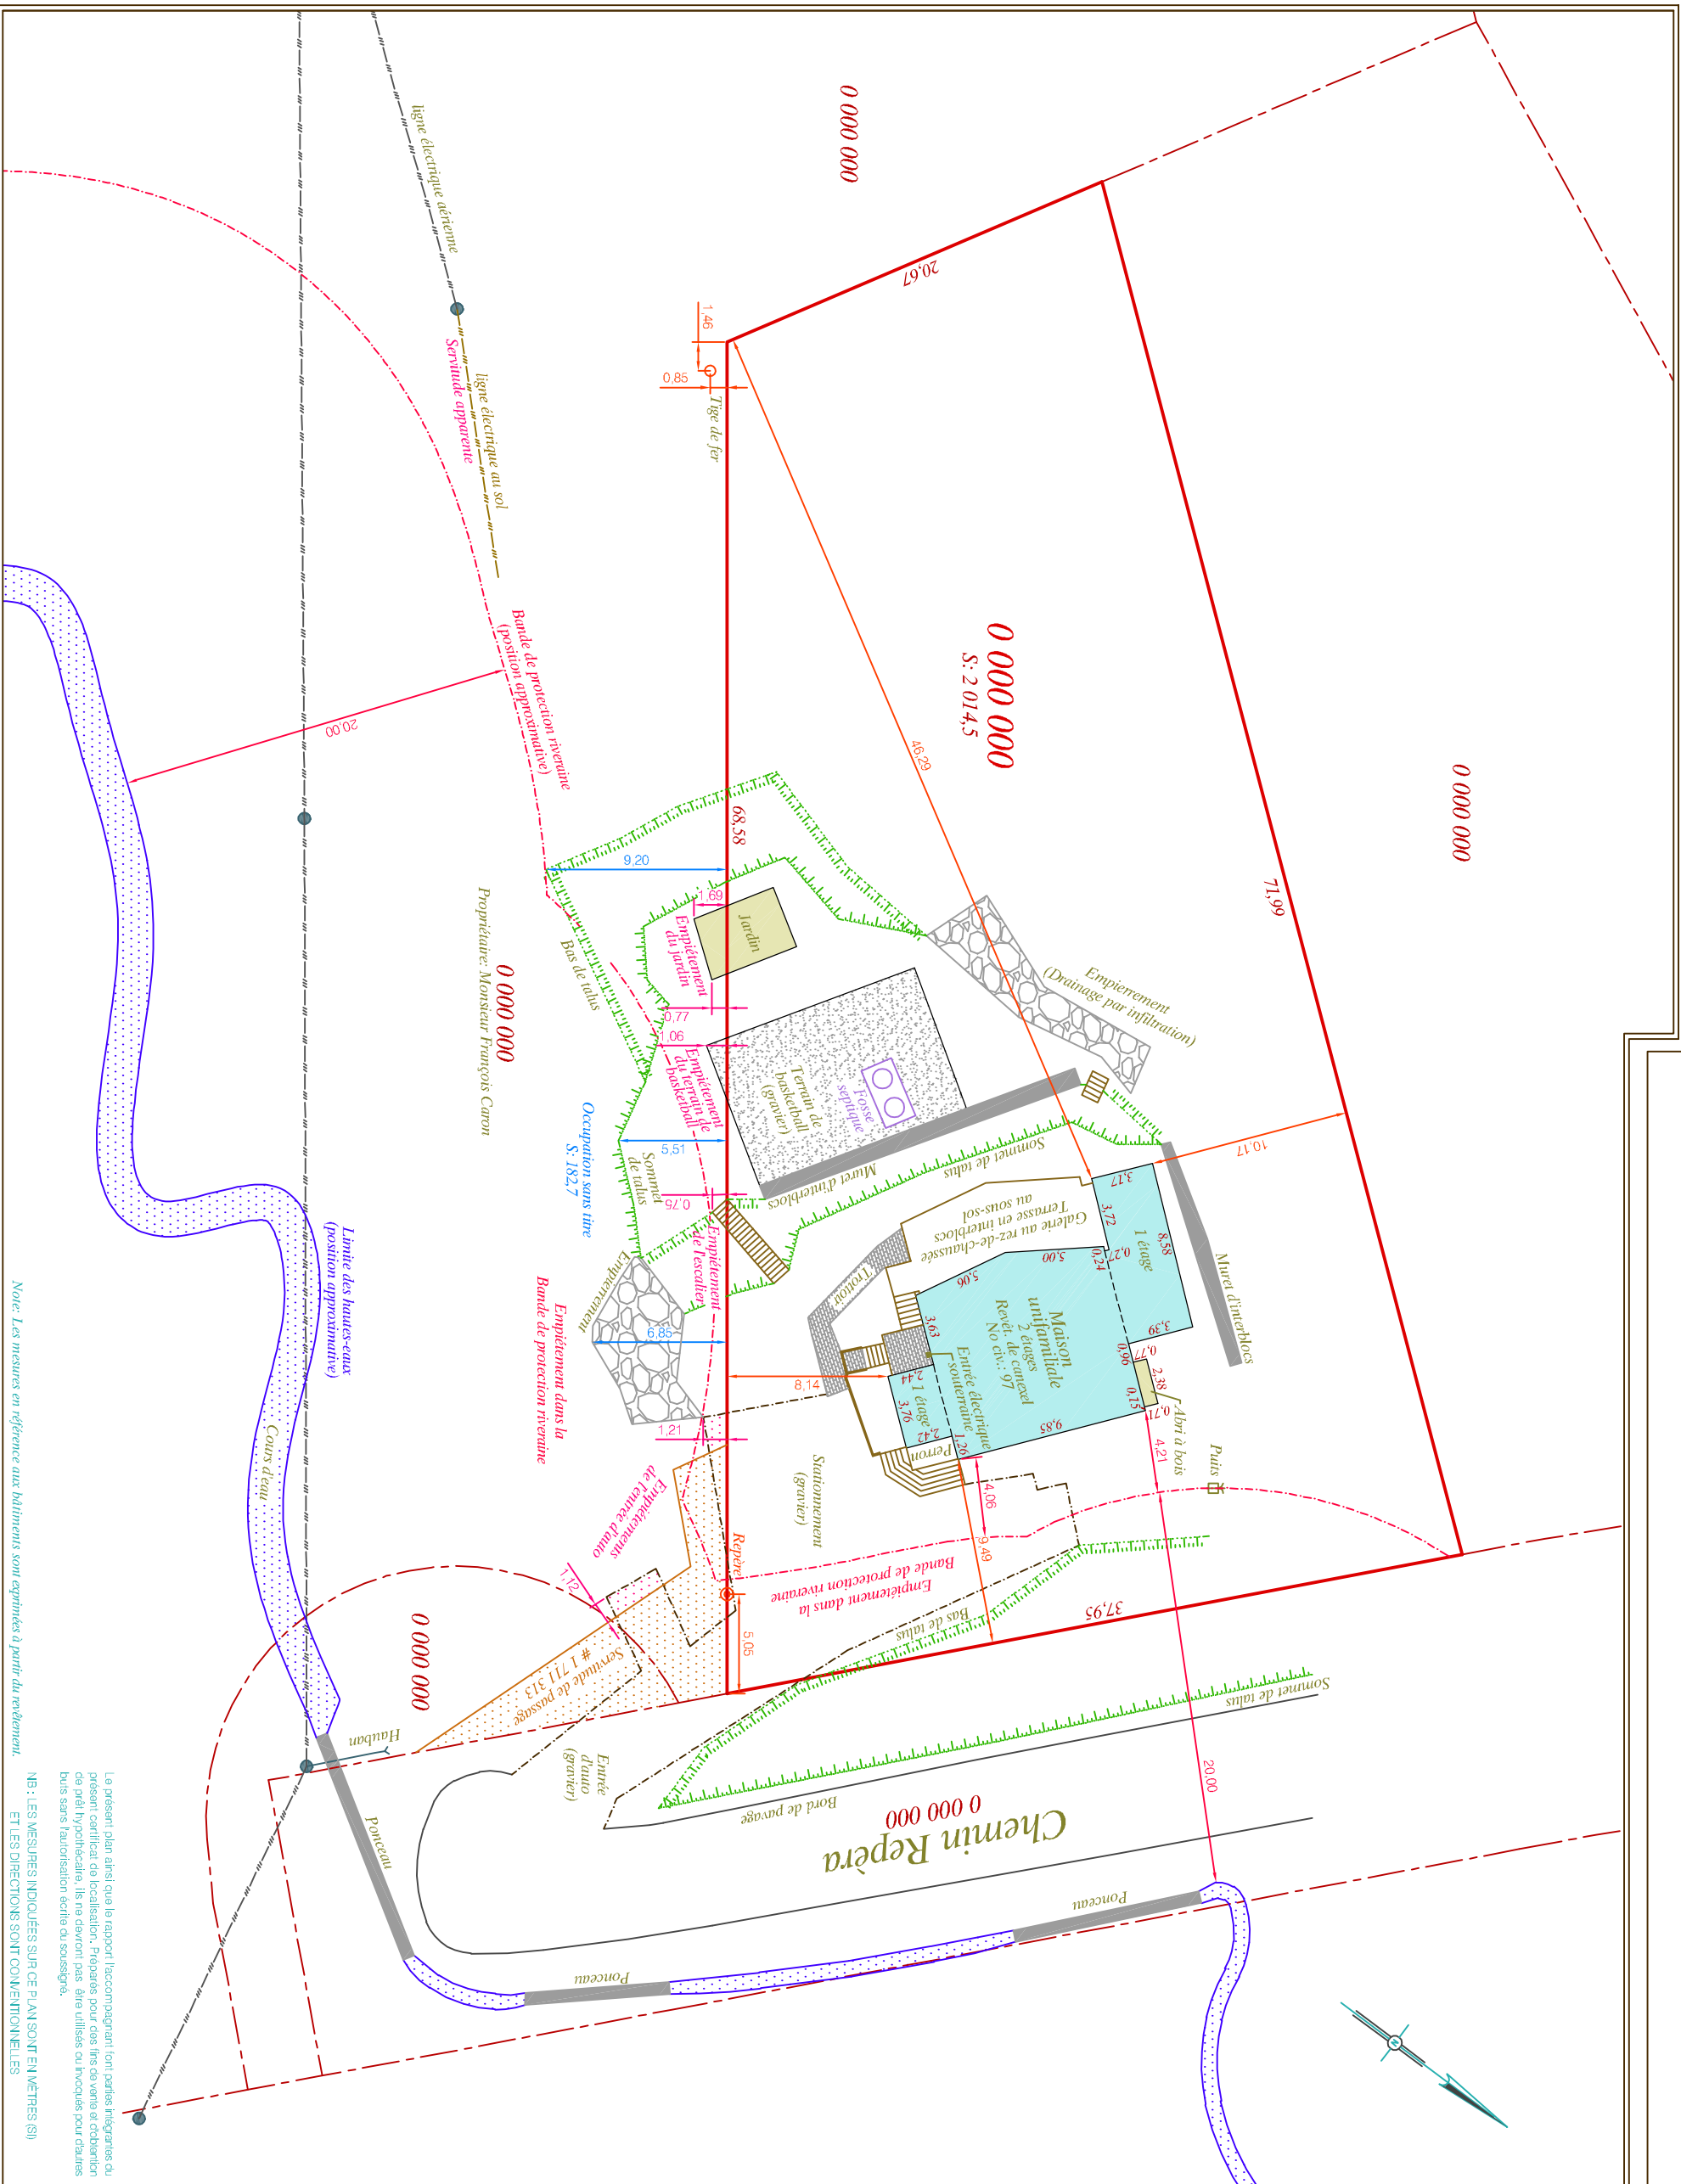
La résidence érigée sur la propriété ci-dessus décrite est située à l'intérieur du périmètre dudit emplacement. Nous avons localisé sur cet emplacement une maison unifamiliale à deux étages, ayant une partie à un étage et un abri à bois du côté Nord-Ouest, dont le revêtement est en canexel. La position, la forme et les dimensions de ces constructions sont montrées sur le plan accompagnant le présent certificat de localisation.

Cependant, celui-ci se trouve à une **distance moindre, par rapport à la bande de protection riveraine**, que celle prescrite par ledit règlement de zonage. Tel que montré au plan ci-joint, le bâtiment se trouve à une distance de 4,21 mètres, mesurée au coin Nord, et à une distance de 4,06 mètres mesurée au coin Est, de ladite bande de protection riveraine; alors que le règlement prescrit une distance minimale de 5,00 mètres. Cependant, il y a **présomption de droits acquis** pour cette situation dérogoire.

Tel que montré au plan ci-joint et tel que mentionné au paragraphe 6 du présent rapport, **une partie du lot 0 000 000 du cadastre du Québec, d'une superficie d'environ 182,7 mètres carrés, est occupée sans titre**. Cette occupation empiète sur la propriété voisine d'une distance maximale d'environ 9,20 mètres.

L'entrée d'auto empiète à deux endroits à l'extérieur de la servitude de passage lui étant consacrée, soit sur la propriété voisine, connue et désignée comme étant le lot 0 000 000 du cadastre du Québec. Tel que montré au plan ci-joint, lesdites parties de l'entrée d'auto empiètent sur des distances maximales de 1,12 mètre et 1,21 mètre.

L'escalier donnant accès au second niveau de la cours arrière empiète sur la propriété voisine, connue et désignée comme étant le lot 0 000 000 du cadastre du Québec, sur une distance maximale de 0,75 mètre.

Le terrain de basketball empiète sur la propriété voisine, connue et désignée comme étant le lot 0 000 000 du cadastre du Québec, sur une distance maximale de 1,06 mètre.

Le jardin empiète sur la propriété voisine, connue et désignée comme étant le lot 0 000 000 du cadastre du Québec, sur une distance maximale de 1,69 mètre.

Outre la possibilité de cesser l'occupation, ce qui m'apparaît peu réaliste, je suis d'avis que deux solutions sont possibles afin de régulariser la situation, soit:

- **Obtenir un titre de propriété sur cette partie de terrain occupée par l'acquisition d'une partie de terrain.** Il serait alors nécessaire de procéder à une opération cadastrale de remplacement afin de modifier les limites des immeubles concernés.

- **Faire reconnaître un droit de propriété par l'obtention d'un jugement déclaratif du droit de propriété en vertu de la prescription acquisitive.** La prescription acquisitive est un moyen d'acquérir le droit de propriété ou l'un de ses démembrements, par l'effet de la possession. Le possesseur qui revendique la propriété d'un immeuble **doit démontrer** qu'il l'a possédé **à titre de propriétaire pendant au moins 10 ans**. Sa possession doit être **paisible, continue, publique et non équivoque** pour produire ses effets. Il doit obtenir un jugement afin de confirmer le droit ainsi acquis. Je suis d'avis que cette situation semble remplir les conditions nécessaires à prétendre à la prescription acquisitive. Une étude plus approfondie de la situation serait nécessaire pour se prononcer clairement sur ce fait.
